Halsmo 1:1, Kil

Villa Fryksta AB

**PM Geoteknik, underlag för detaljplan
(PM/GEO)**

Uppdrag Underlag för detaljplan Halsmo 1:1, Kil kommun

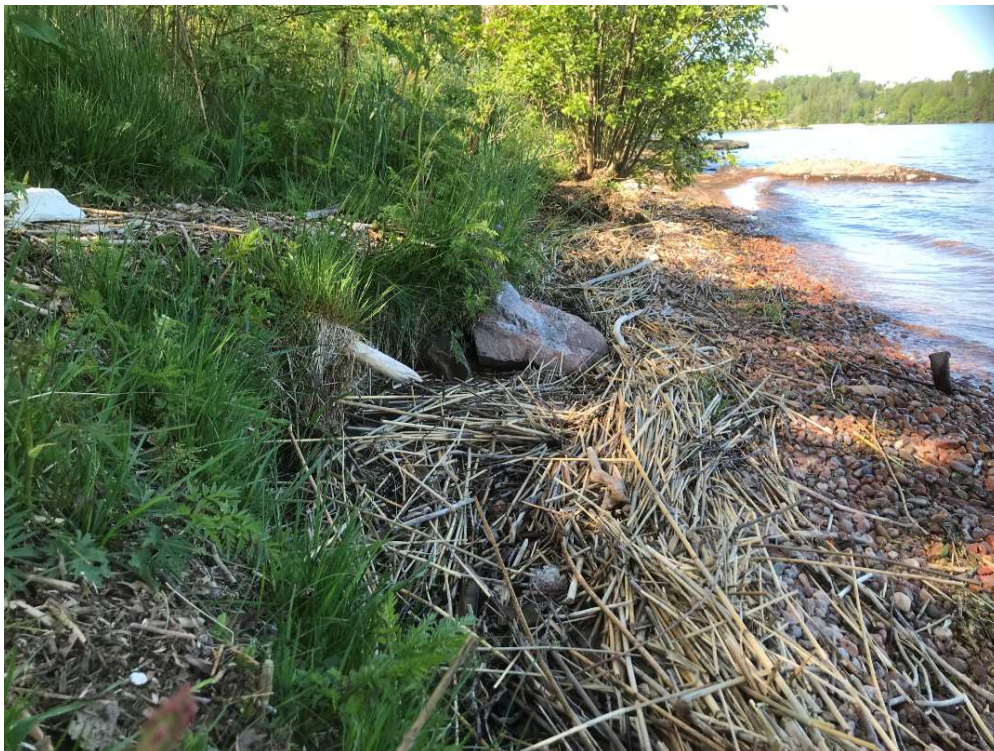
I strandlinjen orsakar vågor och varierande vattennivåer i Fryken erosion av jorden. I släntfot har bildats en så kallad stenspäls av sten och grus när sanden eroderats bort. Denna stenspäls fungerar i sig som ett erosionsskydd för slänten, se Figur 3. Markytan närmast vattnet har svag lutning och är gräsbevuxen, se Figur 4.

Figur 3. Strandlinjen mitt i planområdet. I släntfot syns "stenpäls" som rest när sanden eroderats bort.

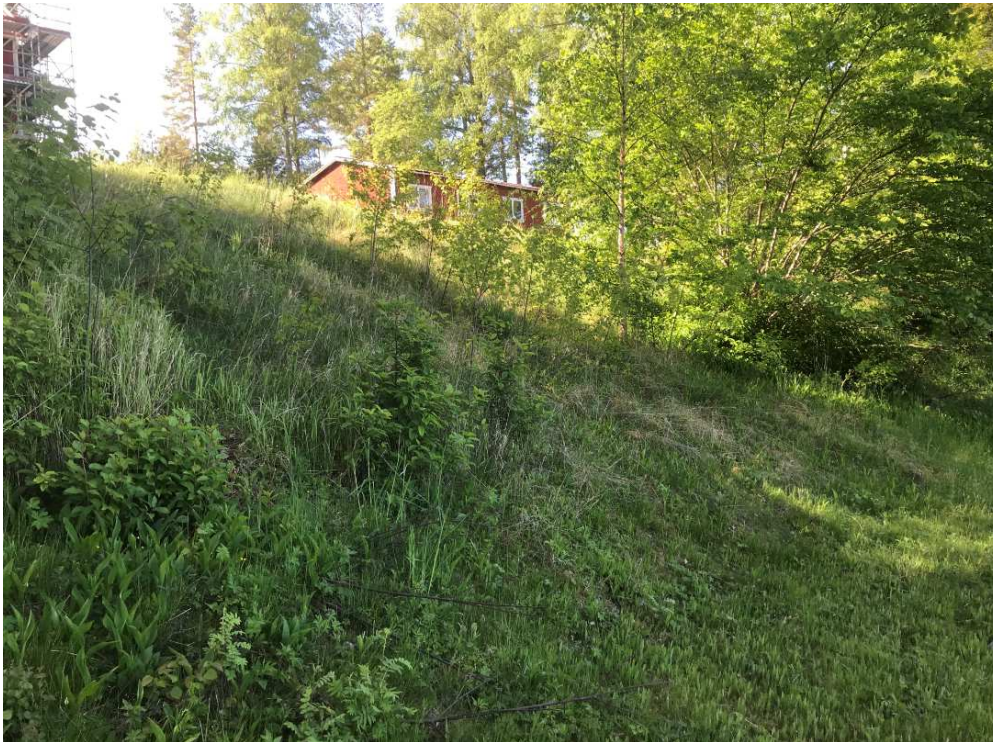
Figur 4. Slänt ned mot Fryken, mitt i planområdet, släntlutning omkring 1:4.

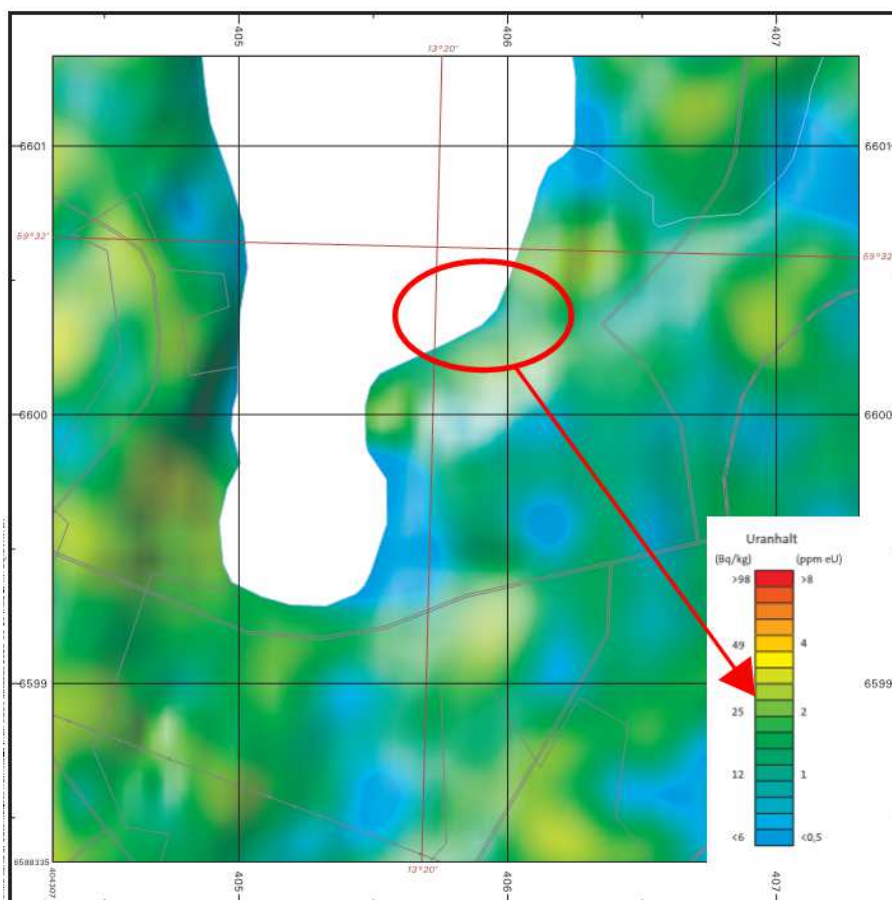
SGU:s geofysiska urankarta är en flygburen gammaspektrometisk mätning. Kartan ger en generell bild av uranhaltens fördelning i jord och berg, se Figur 3 (källa: SGUs kartgenerator på sgu.se). I uranets sönderfallskedja återfinns radium som i sin tur sönderfaller till radon. Enligt kartan i Figur 5 nedan kan marken förväntas att hamna i klassificeringen *Normalradonmark*.

Figur 5. SGU:s geofysiska urankarta över planområdet (röd markering).

Rekommenderat radonskydd för ny byggnad då radonhalten i jordluft är *normal* är *radonskyddande*. För att detta ska gälla rekommenderas verifierande mätning av radonhalt i jordluft när marken inom området är tjälfri. Om detta ej utförs rekommenderas *radonsäkert* utförande för byggnader.
